DESCRIÇÃO DO SERVIÇO - DETALHE 2

DESCRIÇÃO DO SERVIÇO - DETALHE 3

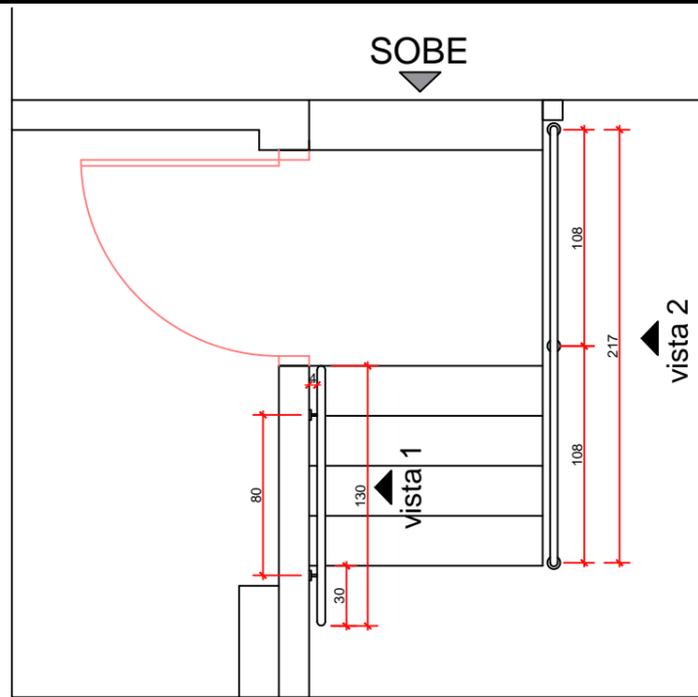
planta baixa

Serviço de confecção e instalação de guarda corpo e corrimão na escada externa de acesso ao Galpão 1 - Mesa Brasil, de acordo com o projeto de detalhamento, o qual está de acordo com as normas do Corpo de Bombeiros e a NBR 9050/2015. Os serviços discriminados seguem abaixo:

- Demolição e bota fora dos guarda corpo e corrimão existente, com recuperação do piso e parede onde fizer necessário;
- Confecção e instalação guarda corpo e corrimão em tubo de aço carbono em duas alturas, conforme NBR 9050 / 2015 e NT 11;

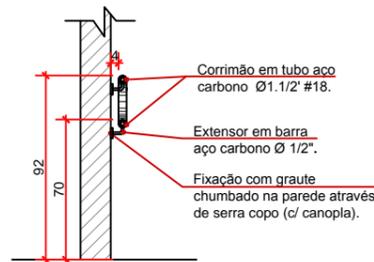
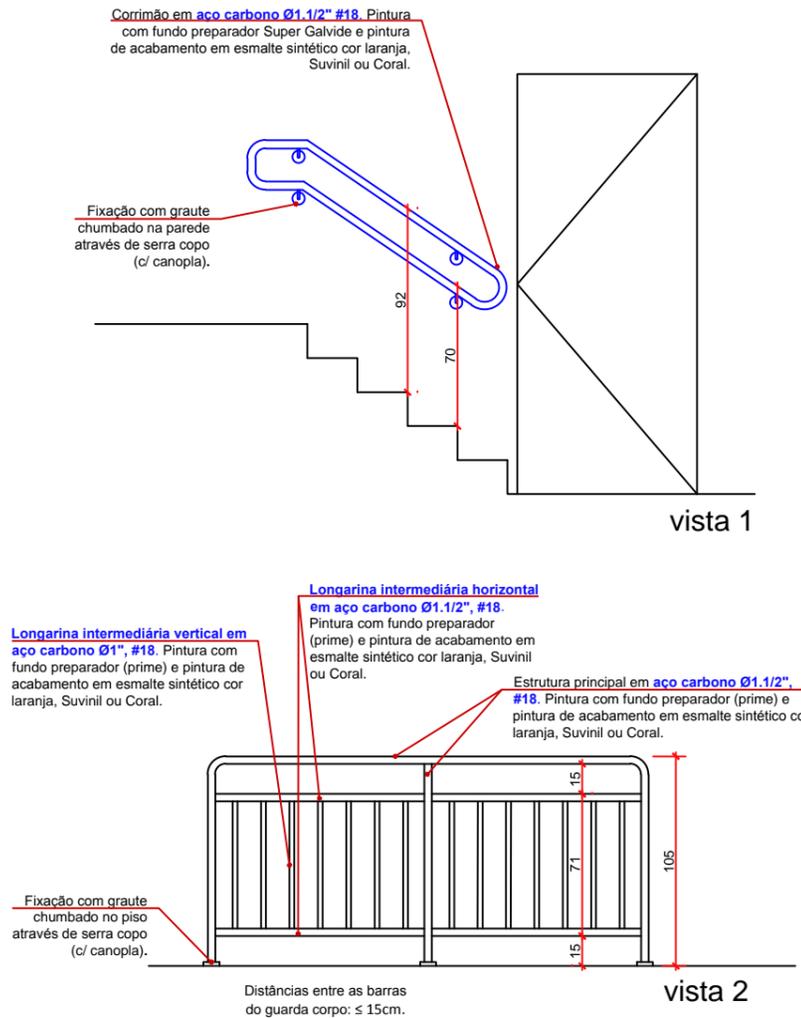
vista 2

- Os espaçamentos entre as aberturas das barras verticais e horizontais não devem ser maior que 15 cm entre si;
- Estrutura principal em aço carbono Ø1.1/2", #18;

- Longarina intermediária horizontal em aço carbono Ø1.1/2", #18;
- Corrimão em aço carbono Ø1.1/2" esp. #18;
- Longarina intermediária vertical em aço carbono Ø1", #18;

- As alturas devem estar criteriosamente igual ao projeto, pois as mesmas seguem as normas.
- Os corrimãos devem ser afastados da barra da estrutura 4cm, para isso devem ser fixadas com suporte por meio de solda. Este suporte deve ser idêntico aos dos detalhes, com extensor em barra de aço Ø1/2", curvo.

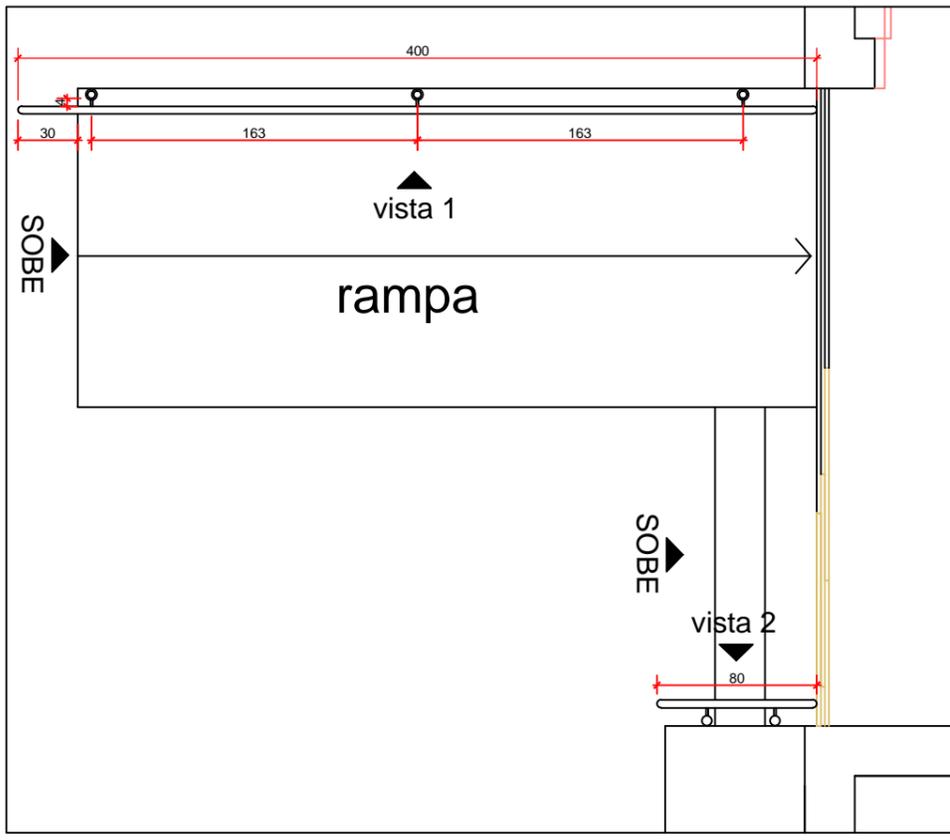
planta baixa

Serviço de confecção e instalação de corrimão na rampa e escada do estacionamento Acesso Administração - Mesa Brasil, de acordo com o projeto de detalhamento, o qual está de acordo com as normas do Corpo de Bombeiros e a NBR 9050/2015. Os serviços discriminados seguem abaixo:

- Demolição e bota fora dos guarda corpo e corrimão existente, com recuperação do piso e parede onde fizer necessário;
- Confecção e instalação de corrimão em tubo de aço carbono em duas alturas, conforme NBR 9050 / 2015 e NT 11;

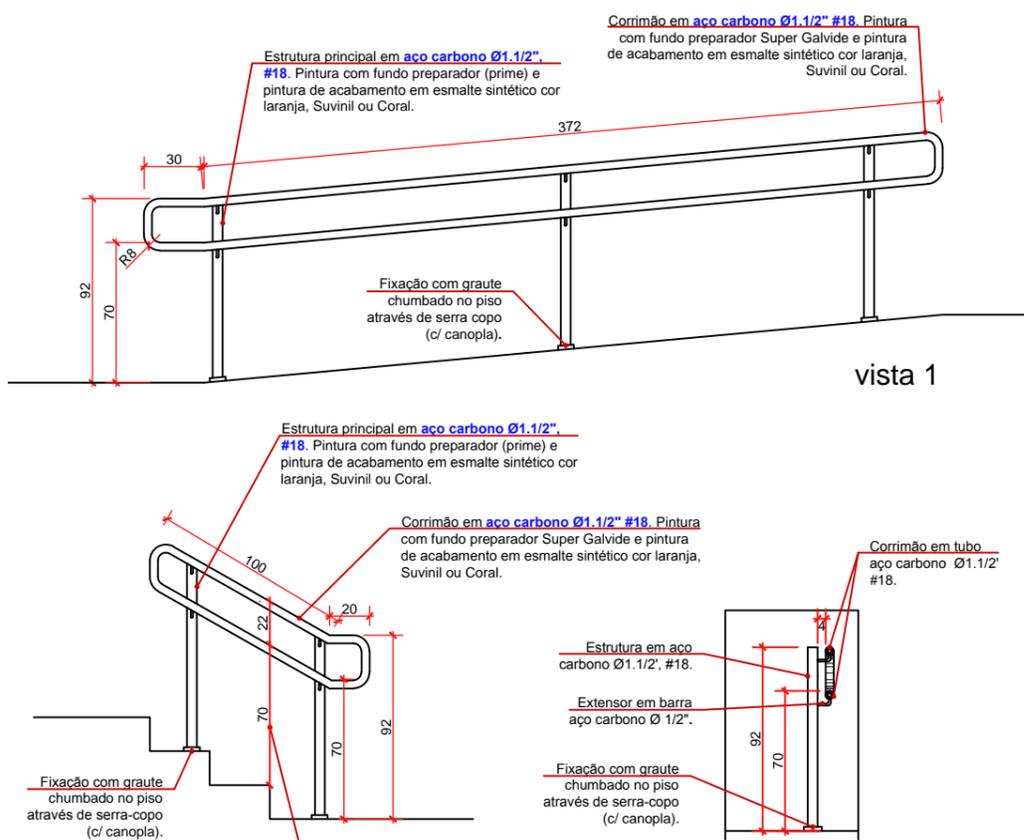
vista 2

- Estrutura principal em aço carbono Ø1.1/2", #18;
- Corrimão em aço carbono Ø1.1/2" esp. #18;
- As alturas devem estar criteriosamente igual ao projeto, pois as mesmas seguem as normas.

- Os corrimãos devem ser afastados da barra da estrutura 4cm, para isso devem ser fixadas com suporte por meio de solda. Este suporte deve ser idêntico aos dos detalhes, com extensor em barra de aço Ø1/2", curvo.
